# Het Reestdal

## Natuurherstel wordt zichtbaar

25 februari 2017, WFD

Uko Vegter, Het Drentse Landschap

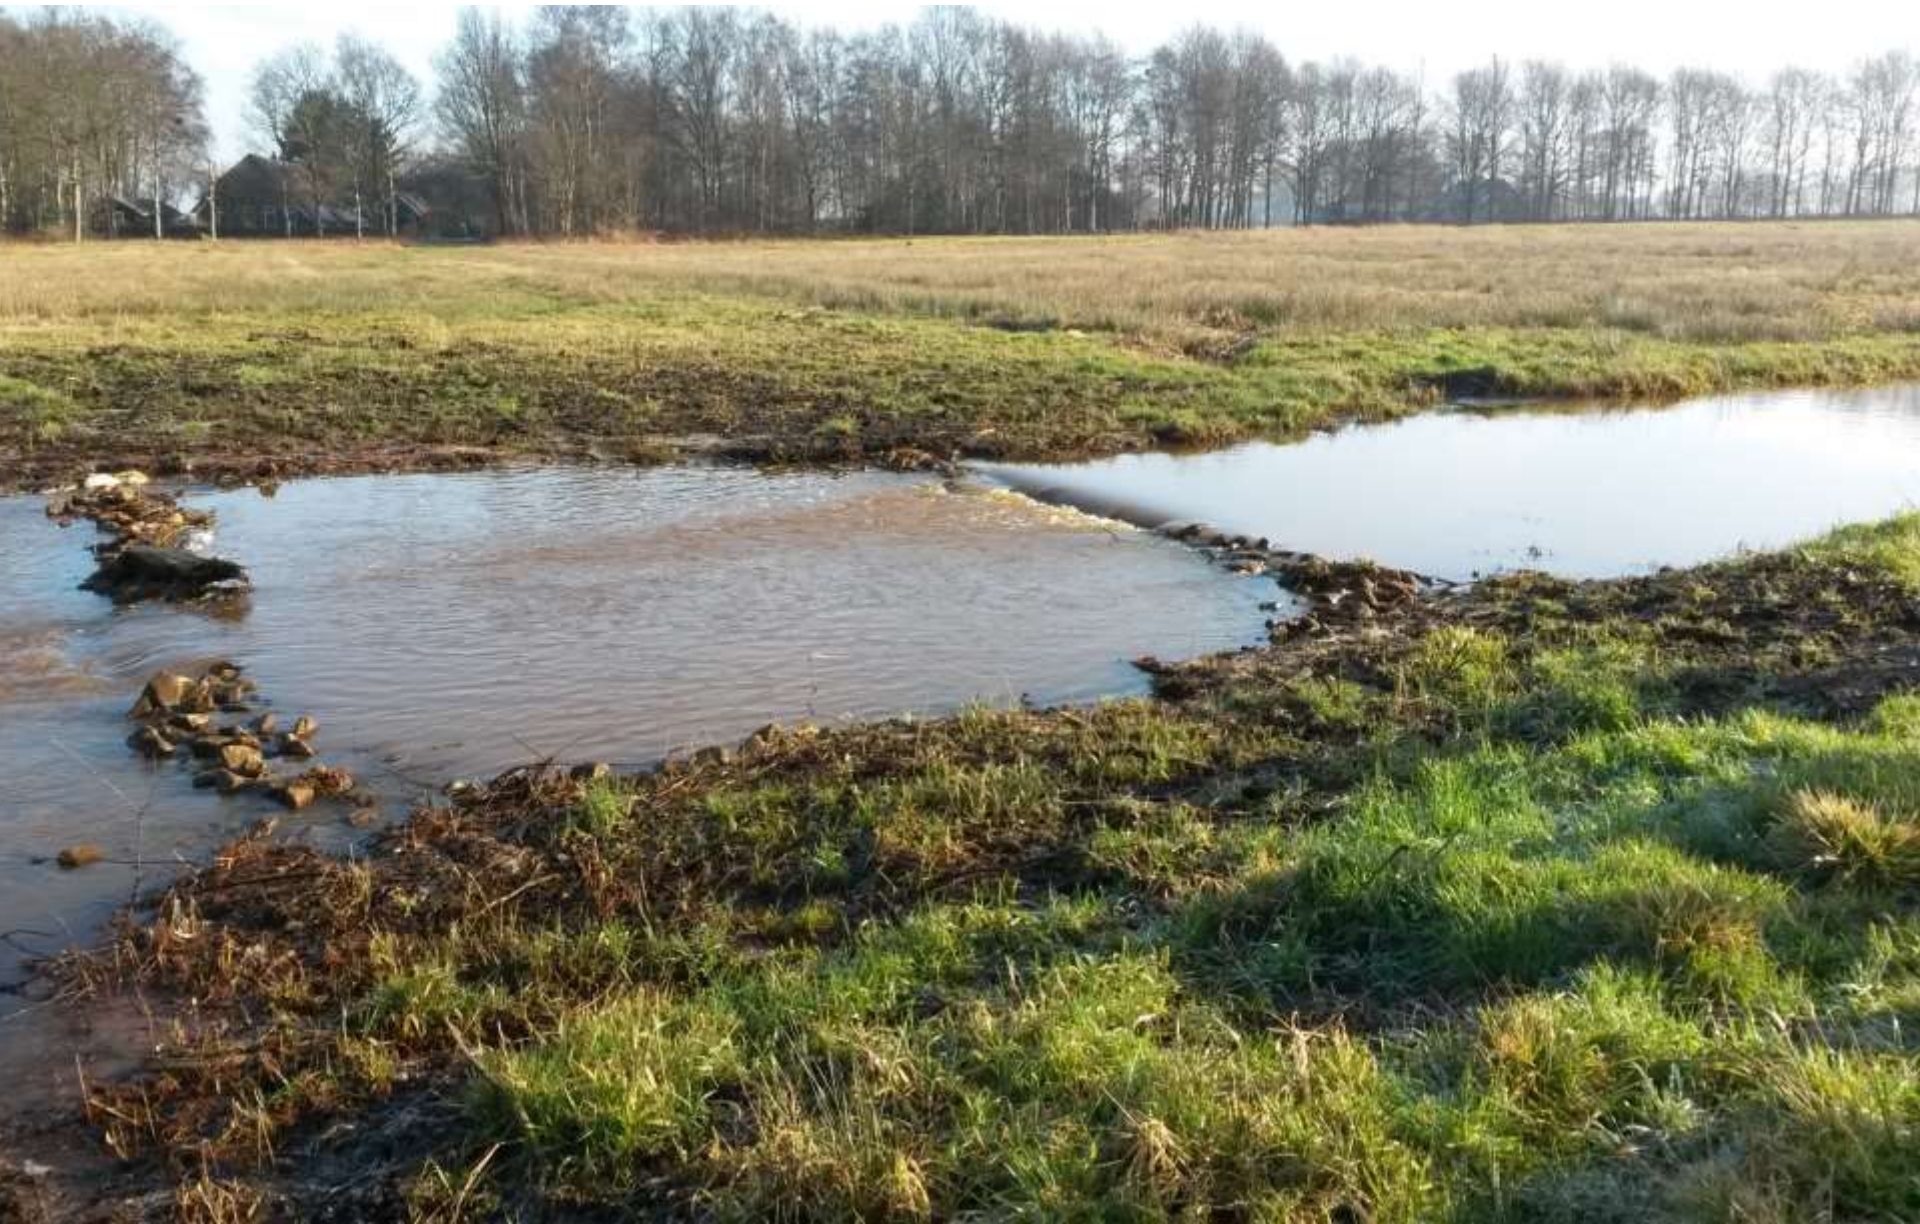
**Effect met drempels....**

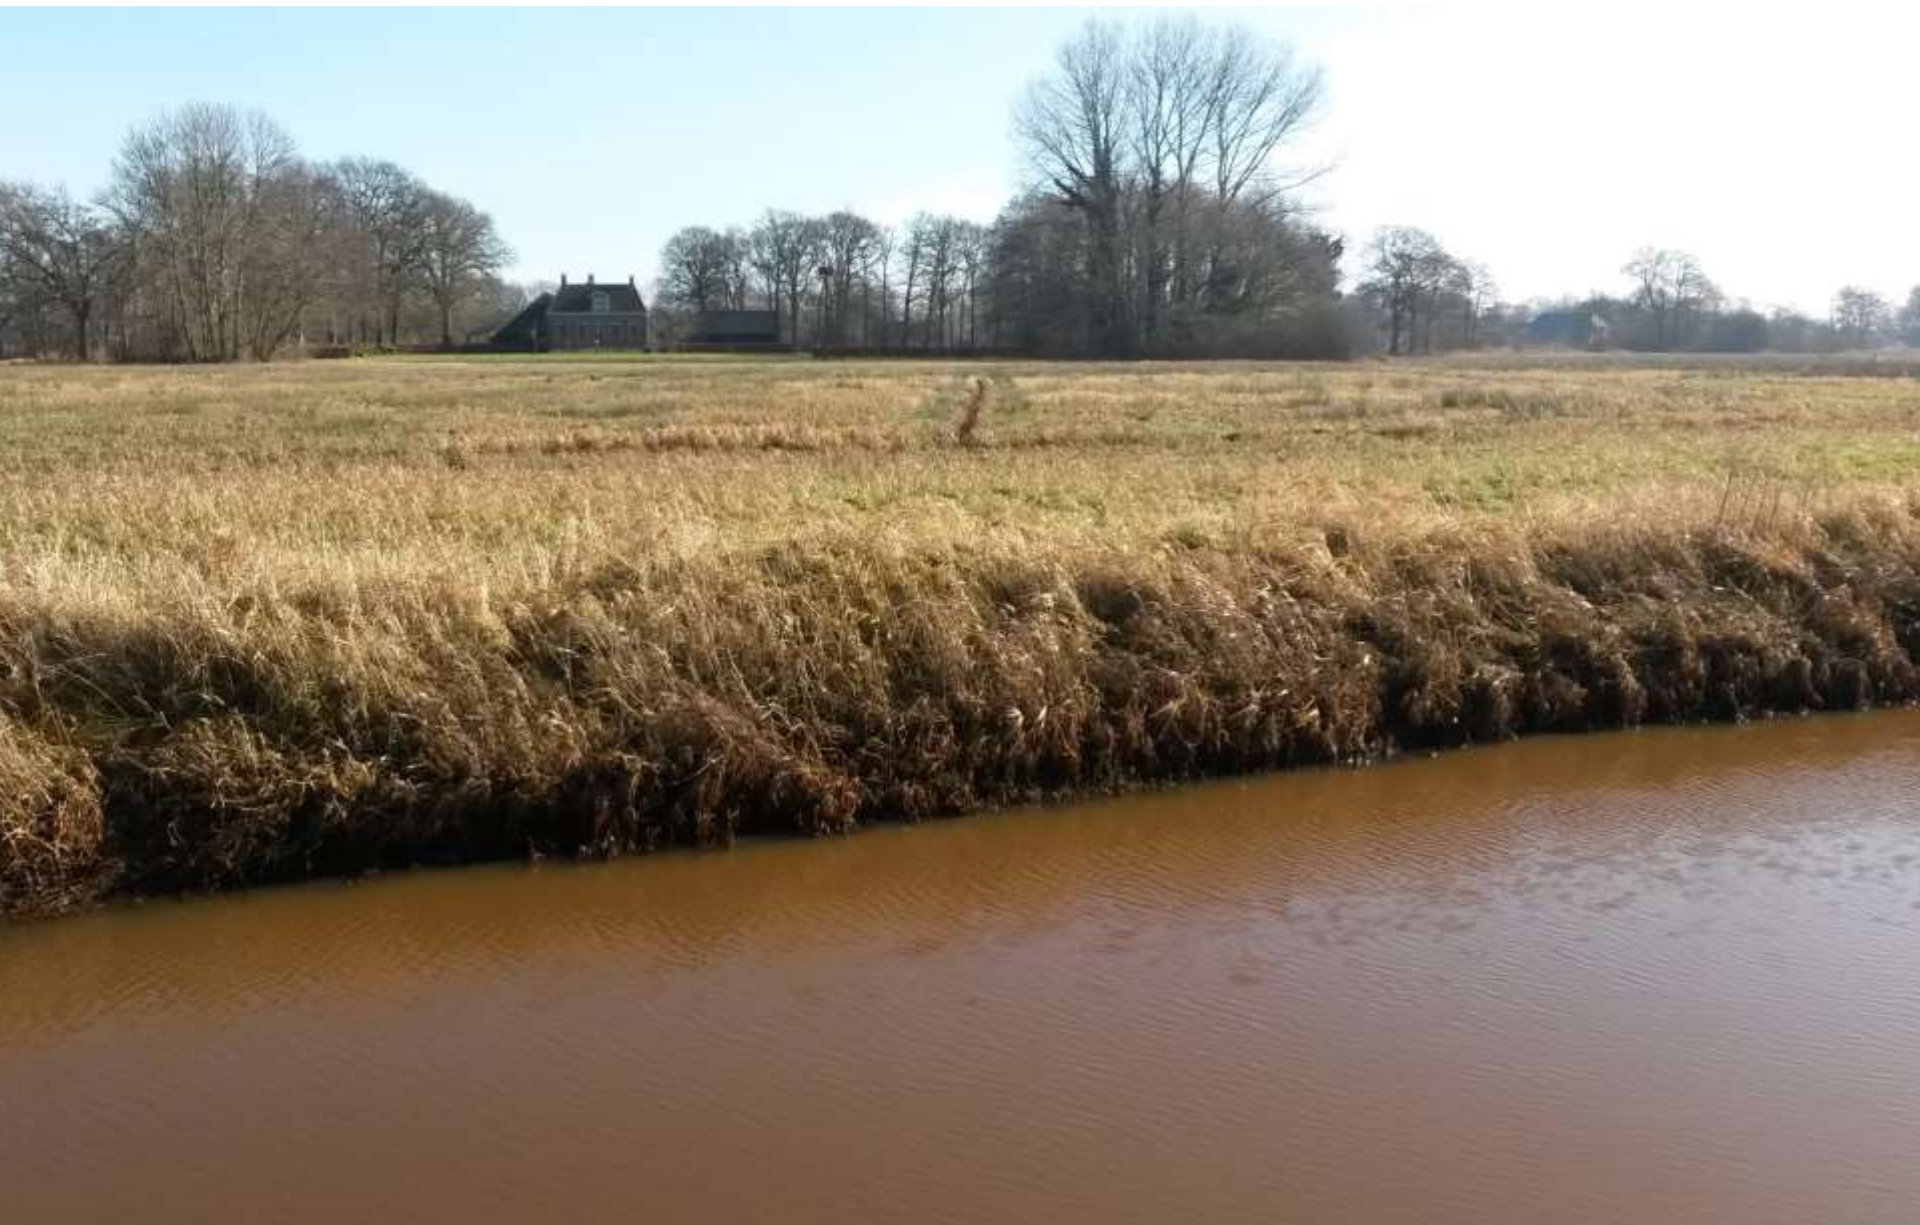
....en zonder drempels

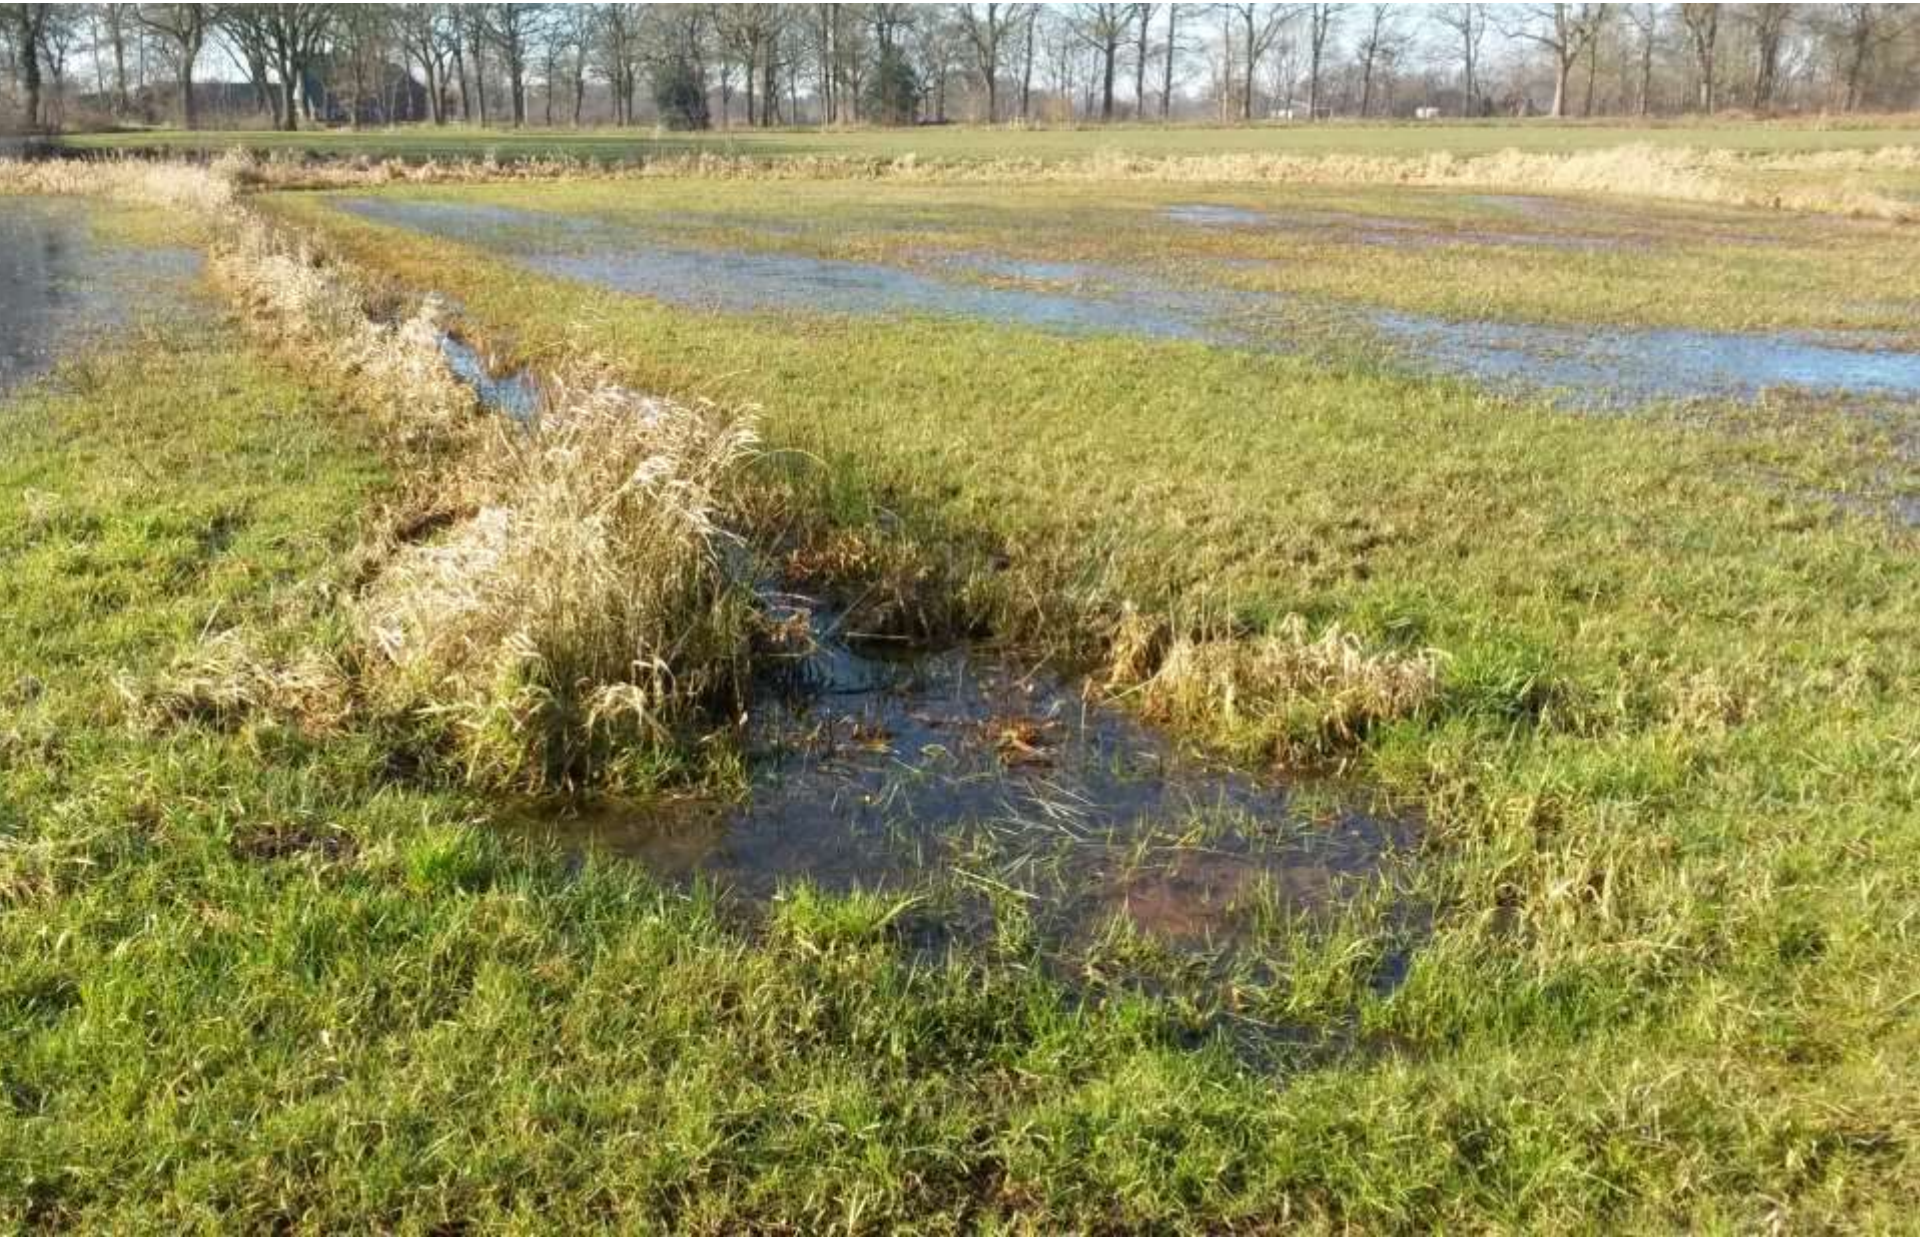
**.....niet goed functionerende greppels....**

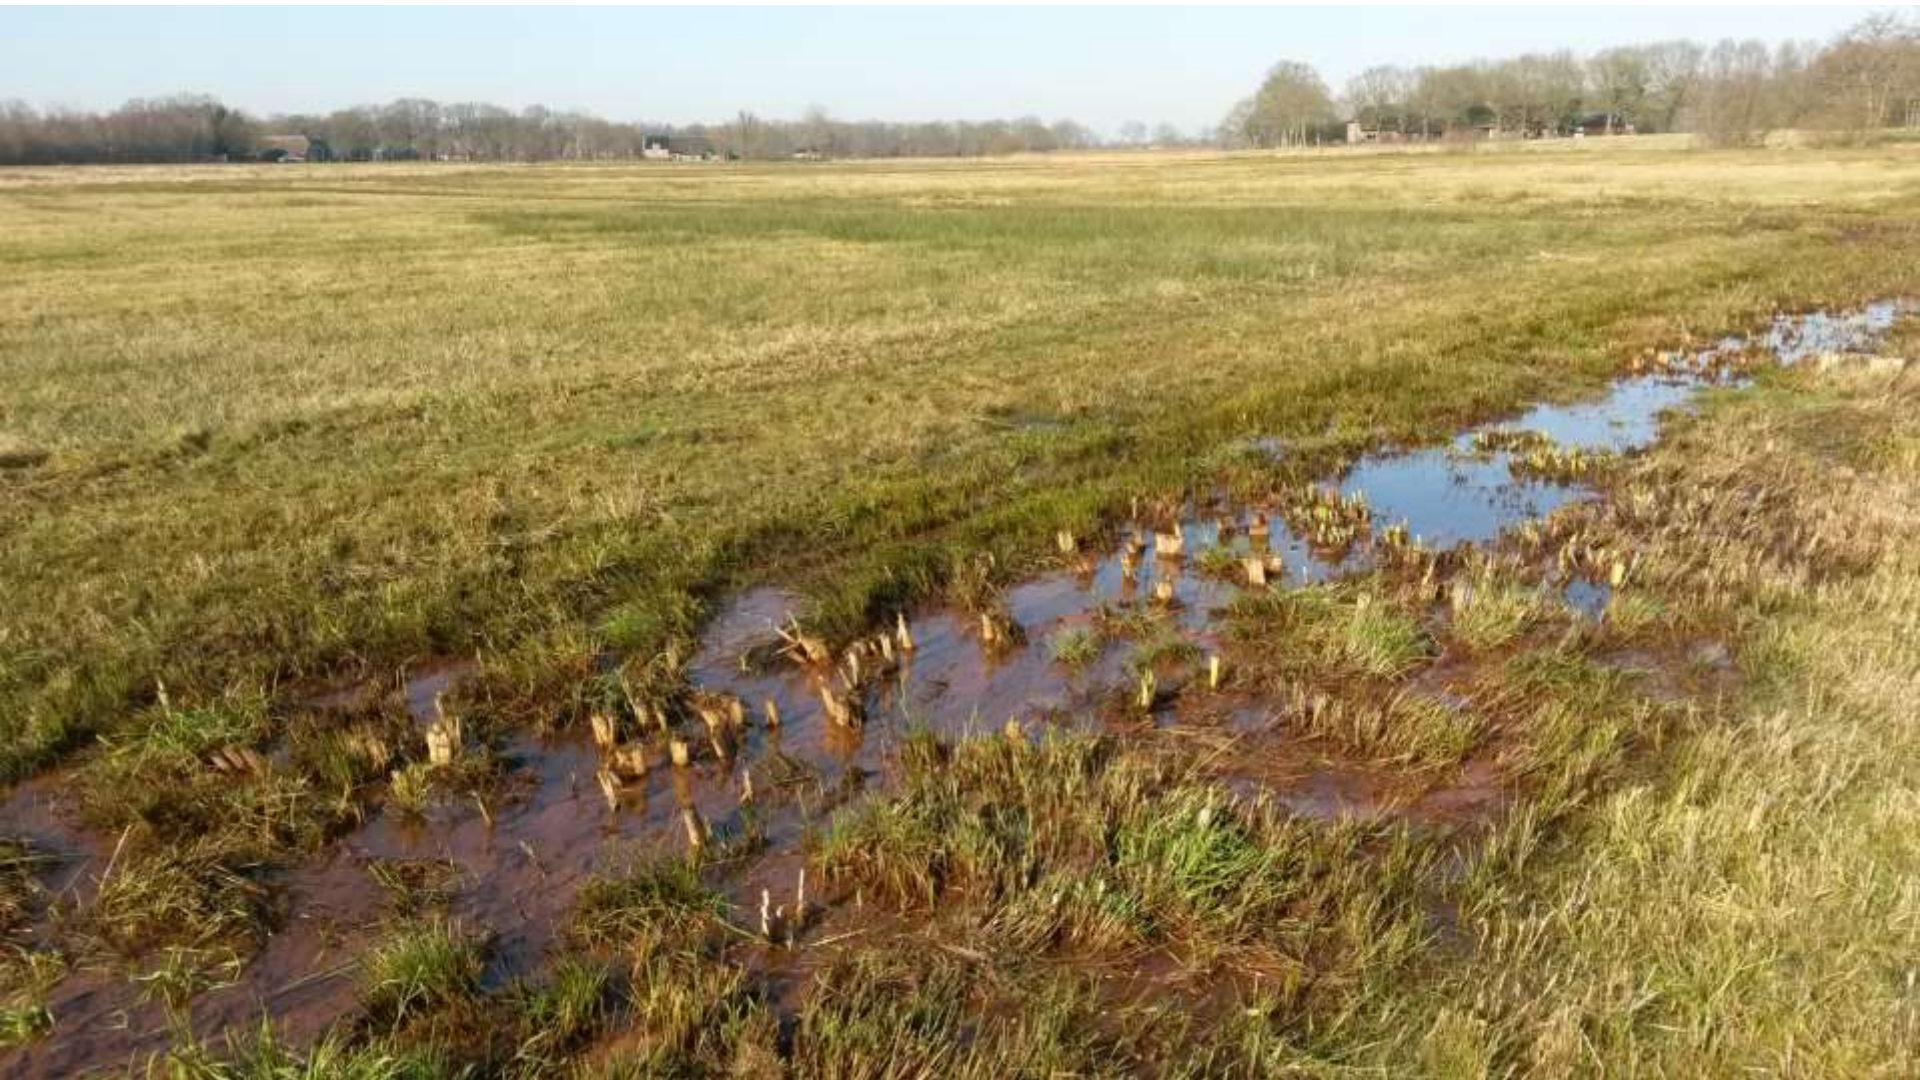
**....en verondiepte greppels**
