Veranderingen in de vegetatie in 33 jaar Drentse vennen onderzoek

Ronald Bijkerk
Gertie Arts
Ina Bultstra

Sinds 1991 elke tien jaar een onderzoek

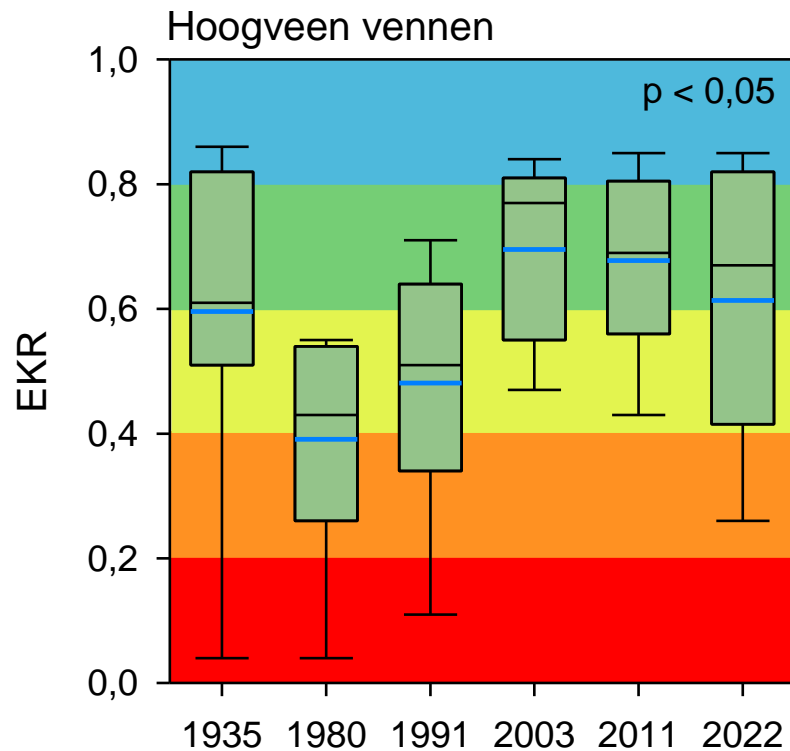
Sieralgen - Ecologische kwaliteit

De ecologische kwaliteit is minimaal in 1980-1991 en stijgt daarna weer

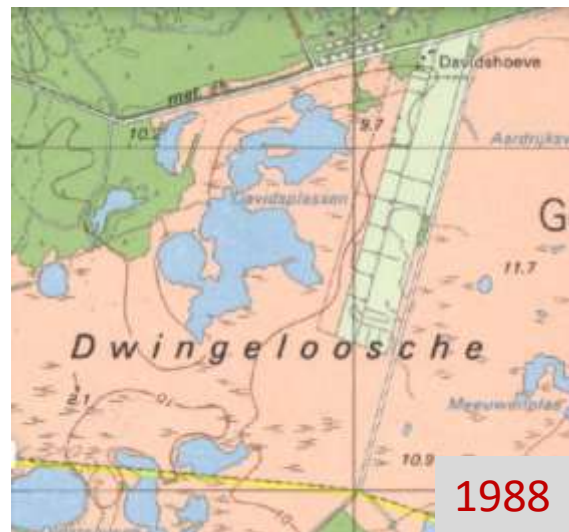
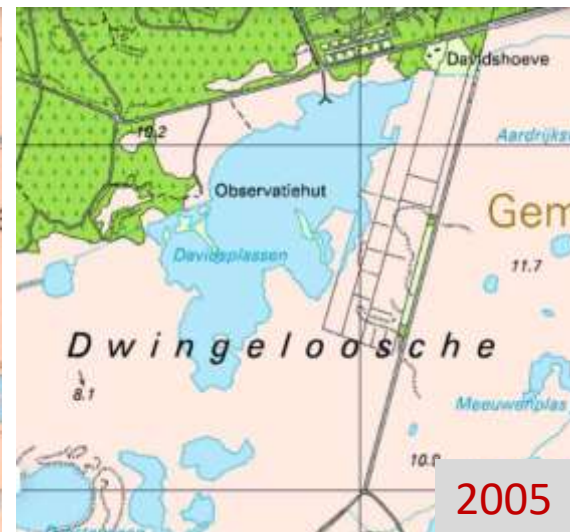
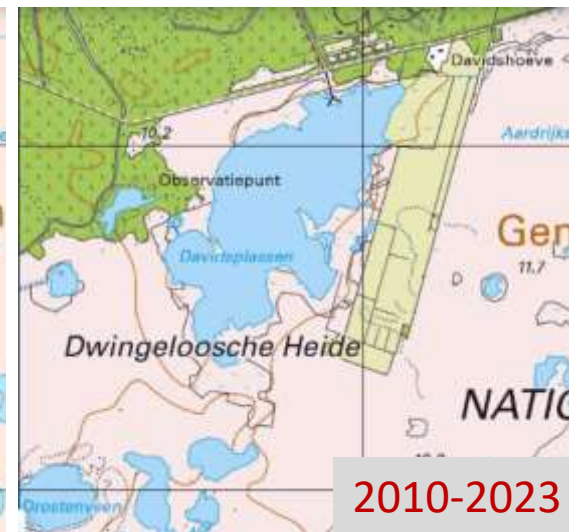
De Davidsplassen in het Dwingelerveld

Peildaling grondwater Davidsslenk

Omschrijving	Peildaling (m)	Toelichting
Peildaling	0,78	In de periode 1900 - 1983
Ingrepen beekdal	0,38	Peilverlaging Oude Vaart en Wold Aa en ontwatering beekdal na 1930/1958
Bebossing	0,22	Tussen 1910 en 1950
Ontginning	0,04	Tussen 1930 en 1954
Rest	0,14

Peilverhoging oppervlaktewater Davidsplassen

Omschrijving	Peilverhoging (m)	Toelichting
Peilverhoging	> 0,30	Vanaf begin jaren 80
Dempen afvoersloot	ca 0,30	In 1983; vooral winterpeil
Stop ontwatering Noordenveld		In 2007
Afkoppeling Leisloot		In 2008/2009
Aanleg kaden peilopzet		In 2011/2012

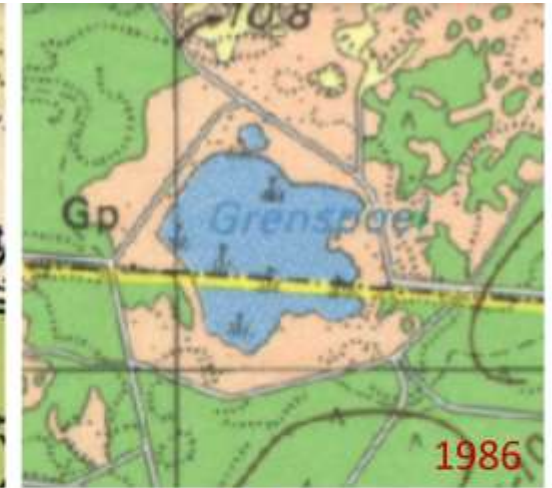
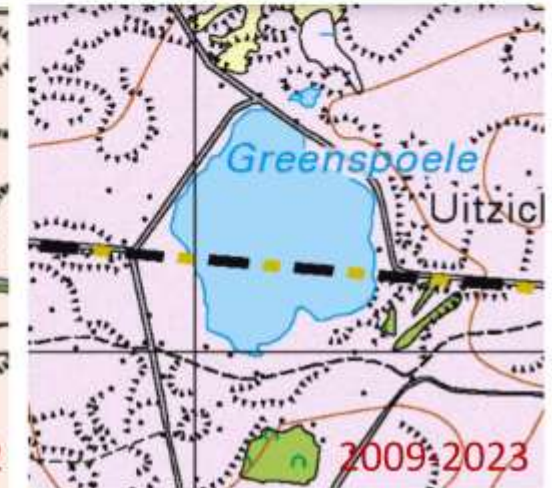
De Grenspoel op het Aekingerzand

Bebossing 1910-1930
Ontbossing vanaf 1991
en vernatting
Dempen van 22 km sloten
en greppels in het D-F W
tussen 2018 en 2019

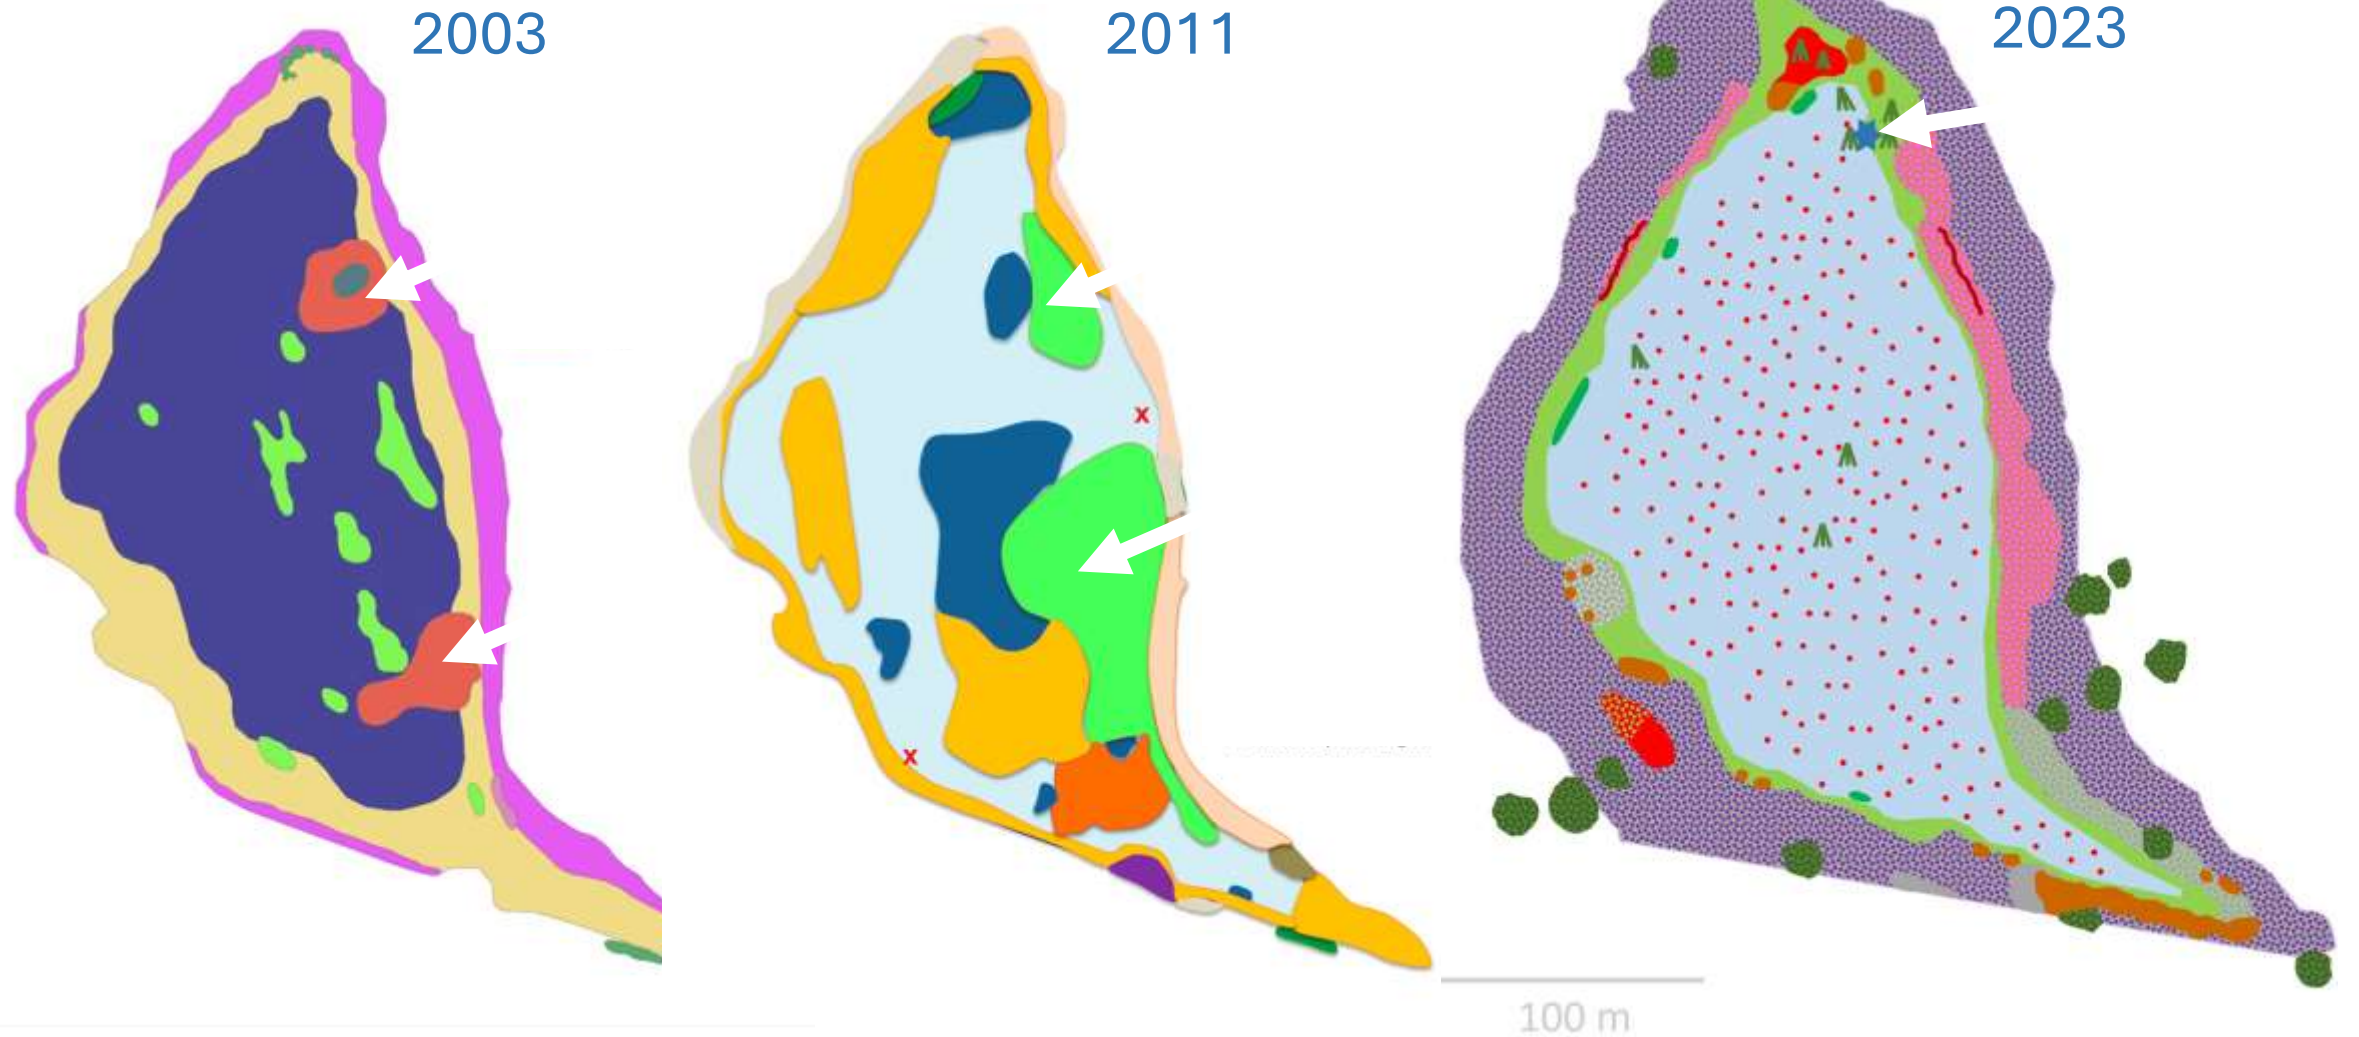
Verandering: achteruitgang Oeverkruid in de Ganzenpoel

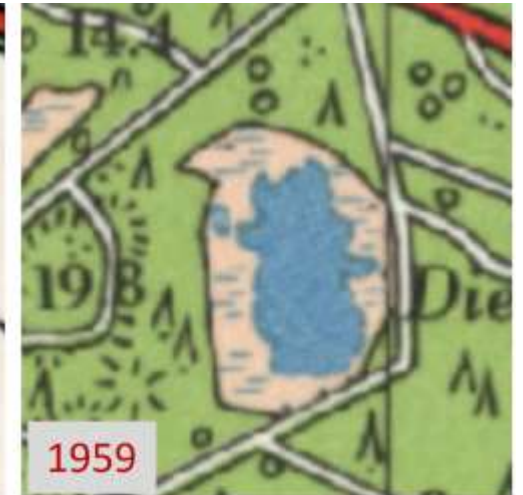
Het Diepveen
in het Dwingelerveld

Het wateroppervlak is
in 1982-2006 met 8%
gestegen door stopzetting
van de drainage tussen
1985 en 1996 en peilopzet
(Patberg *et al.* 2013)

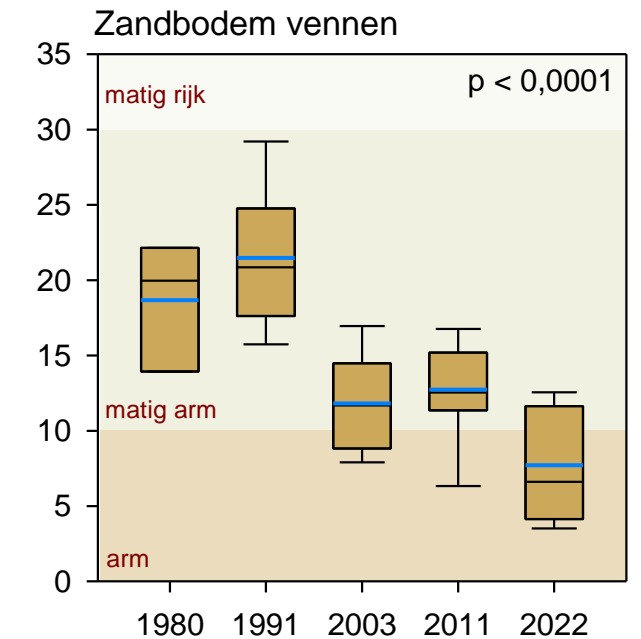
Effecten op de ionenrijkdom

Na 1980/1991:

daling calciumgehalte en ionenratio

Ca/(Ca+Cl) in meq/l

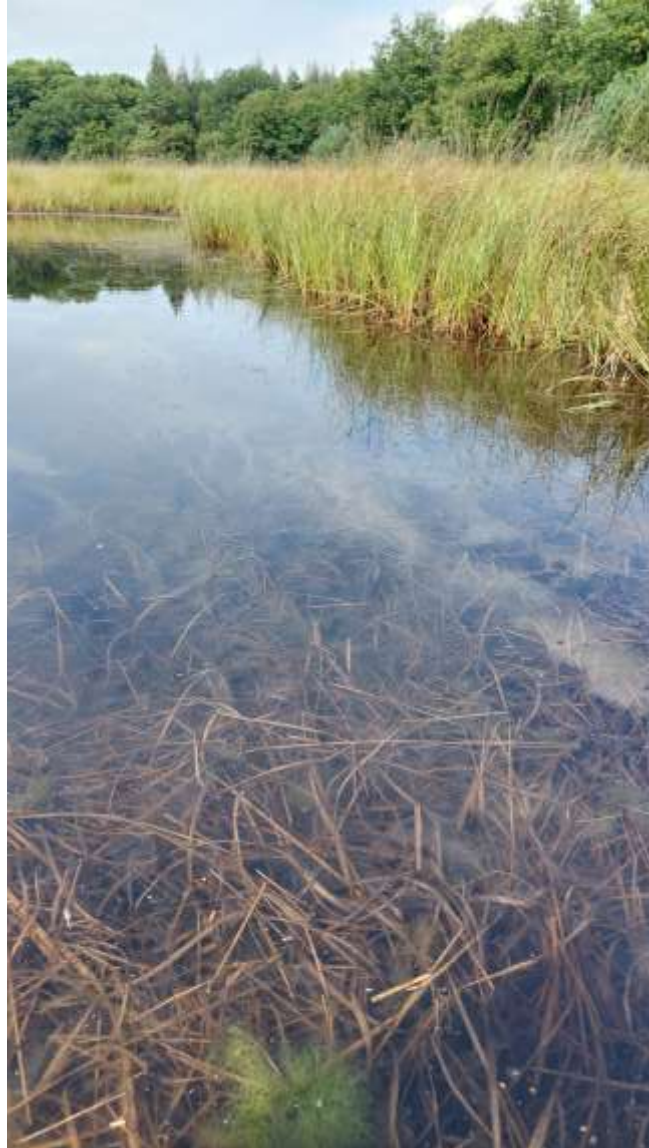
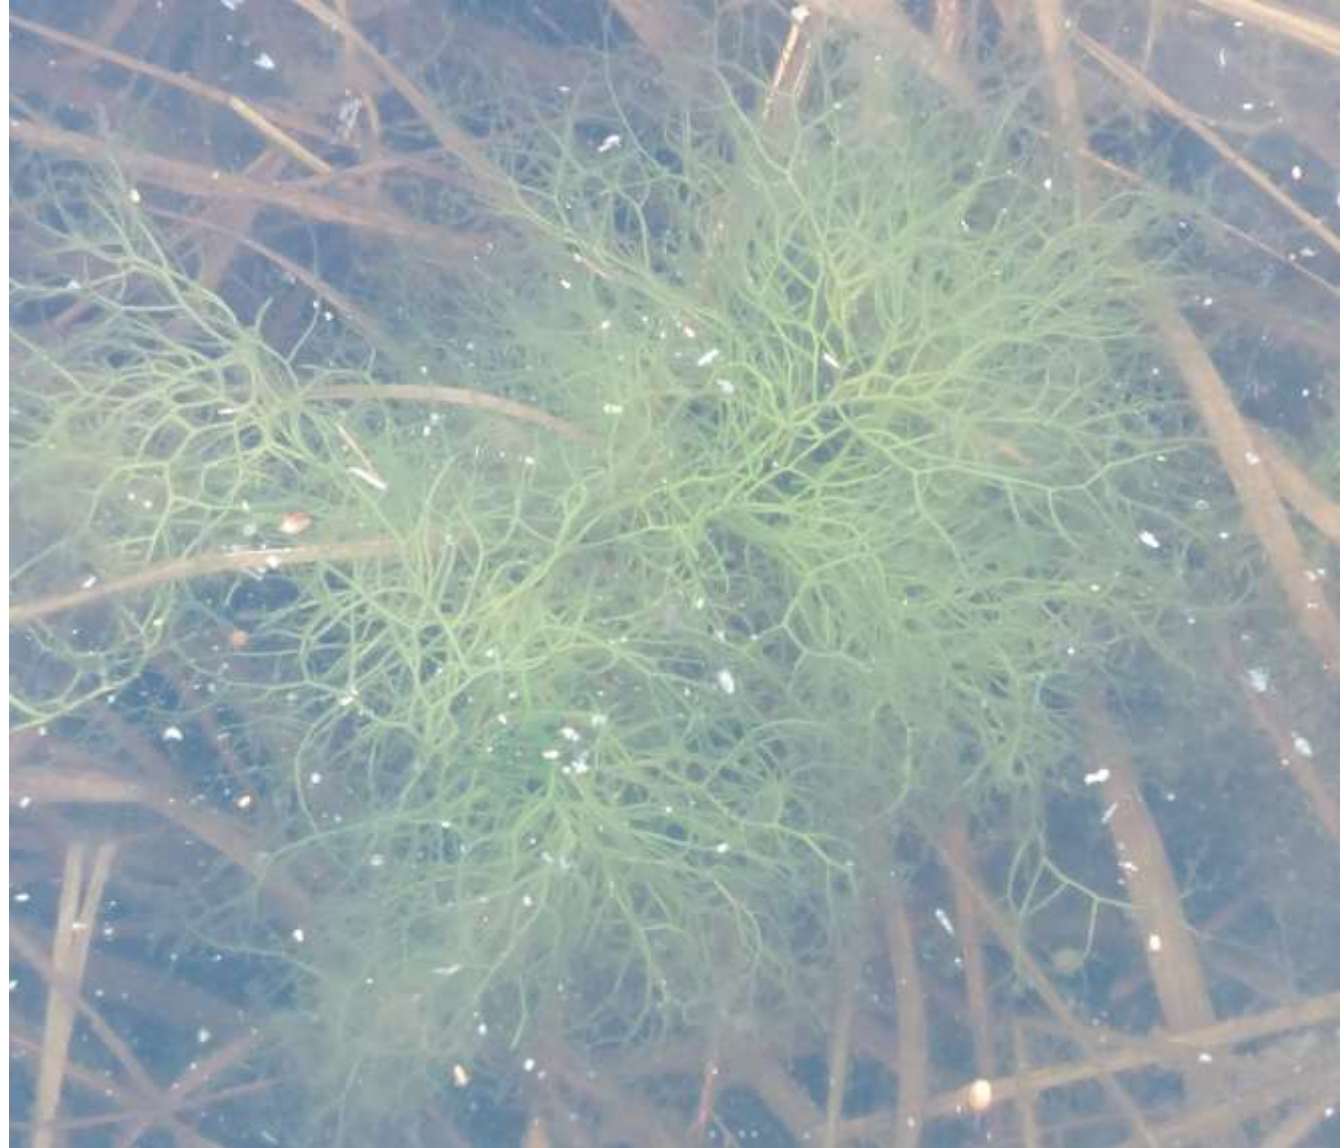
Verandering: verdwijning ondergedoken veenmos Tweelingen

2003 80%

2022 2%

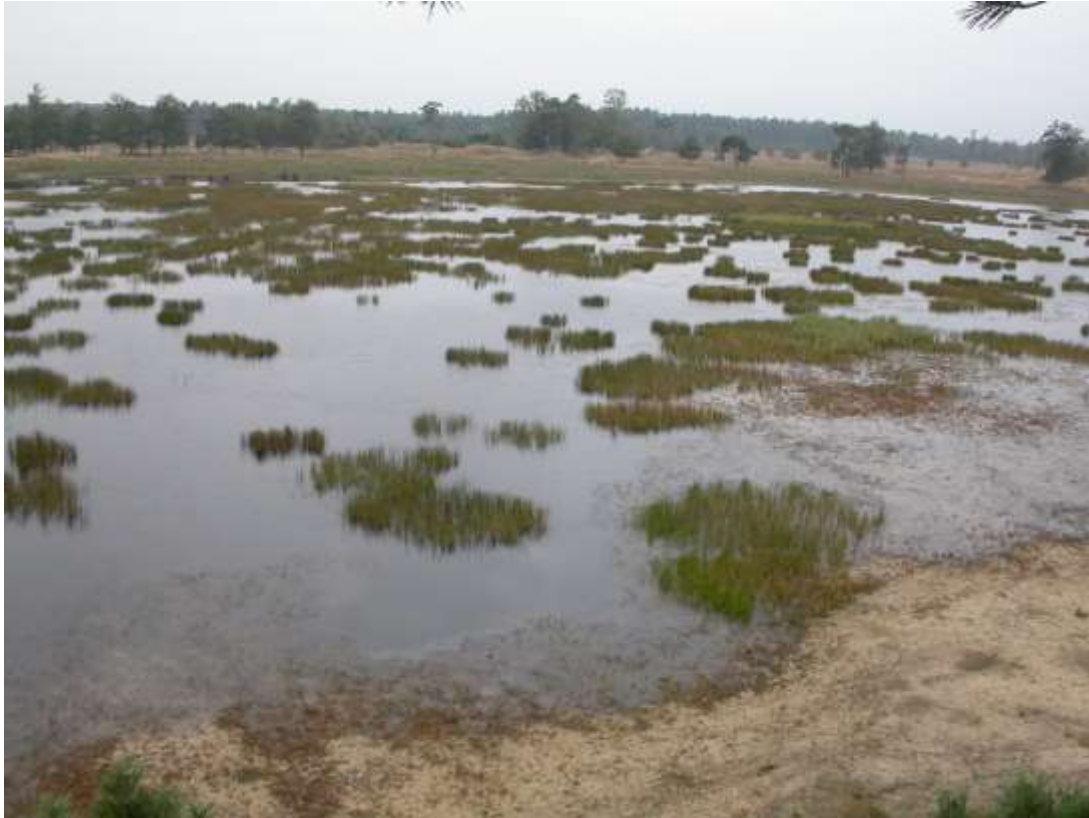
2003

Emergente begroeiing van Gewone waterbies

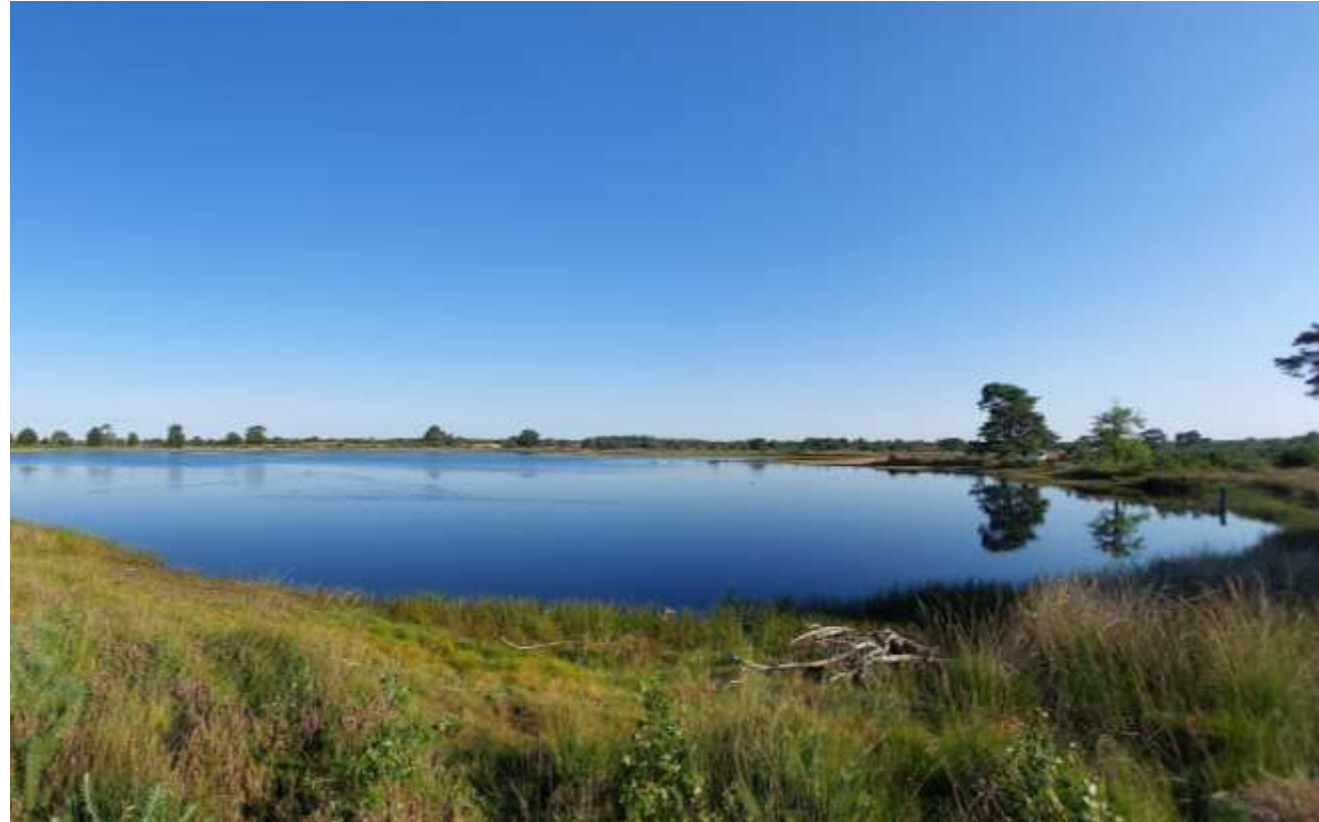
2022

Geen emergente begroeiing meer aanwezig

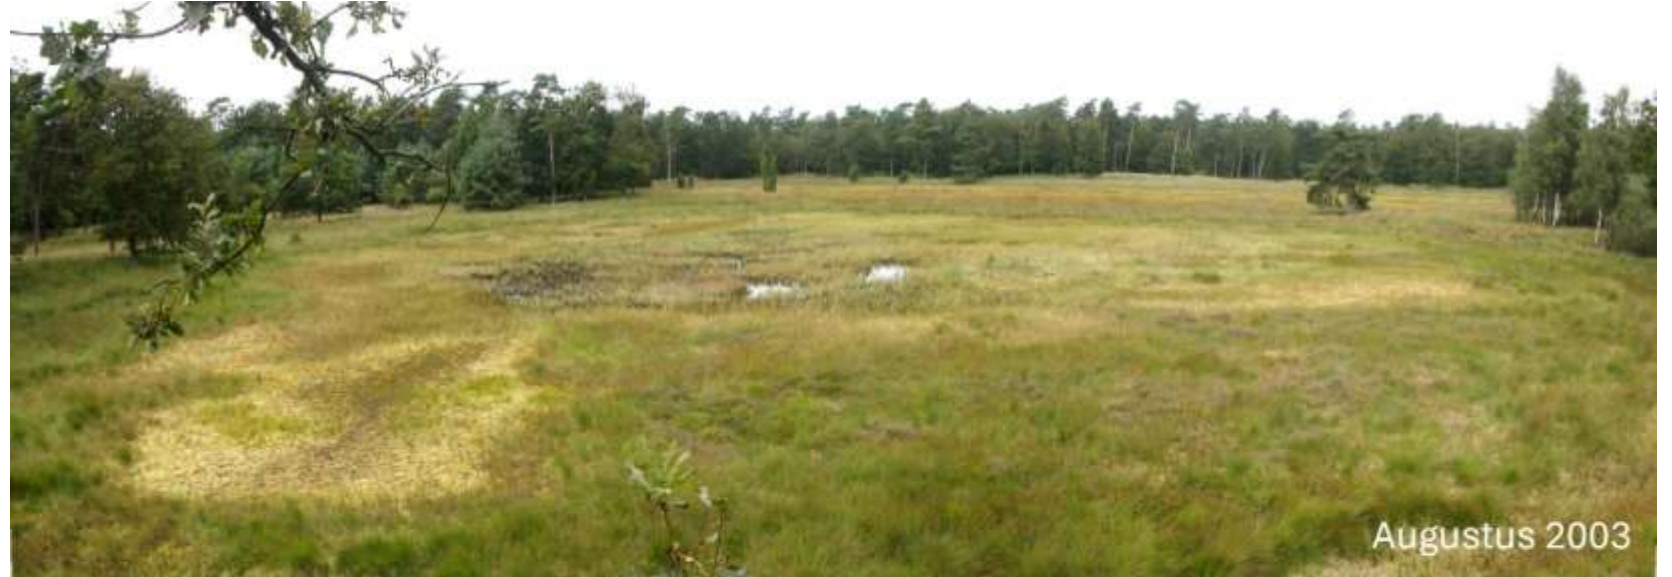
Ven dichtbegroeid
met Snavelzegge

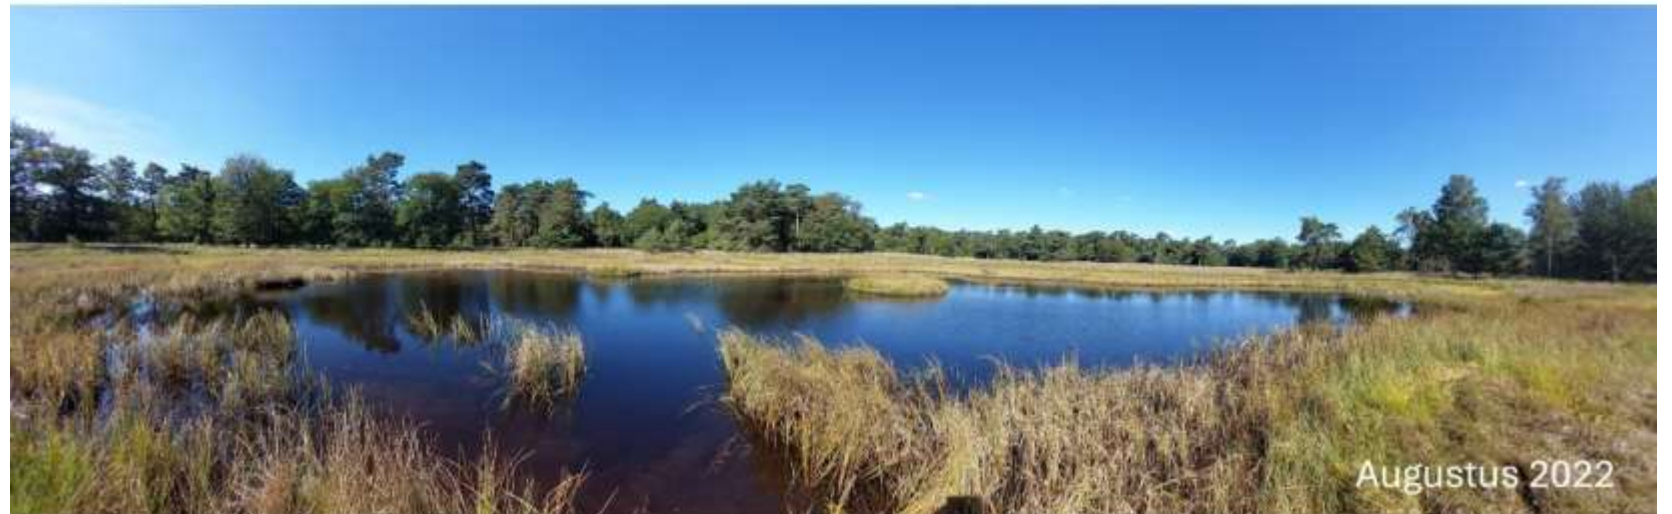
Weinig emergente
begroeiing aanwezig

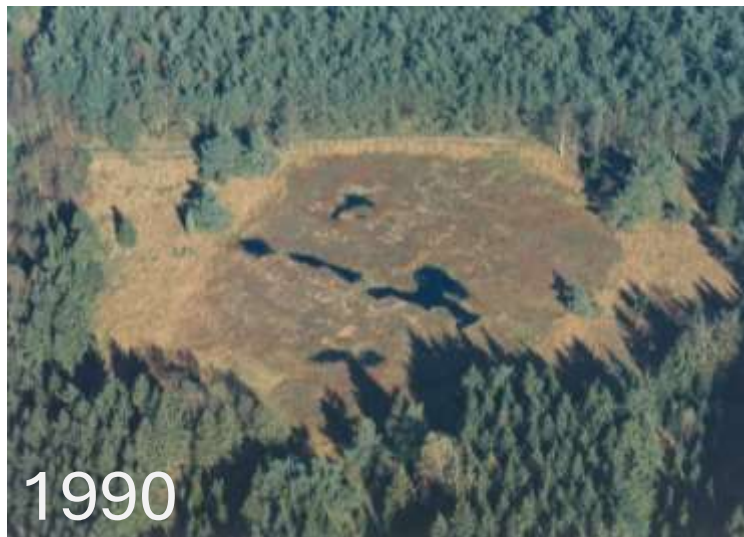
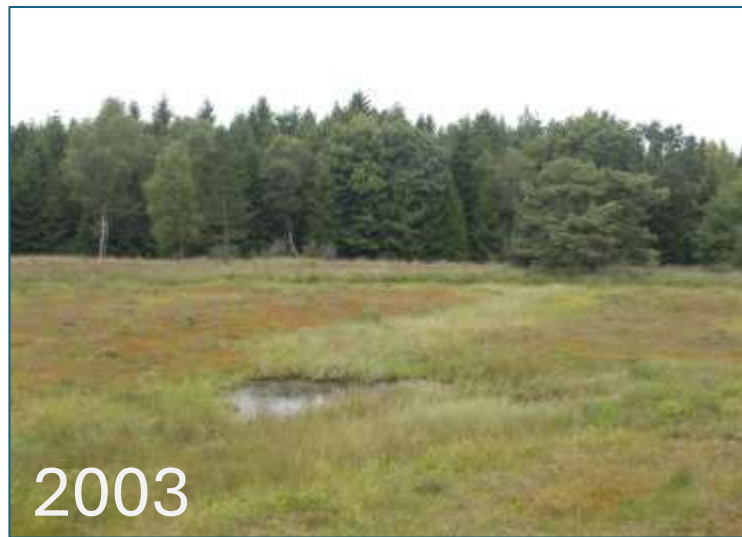
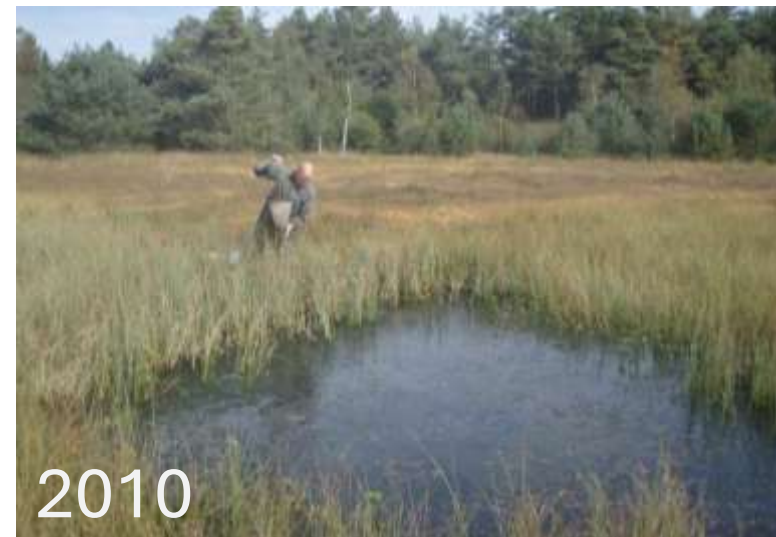
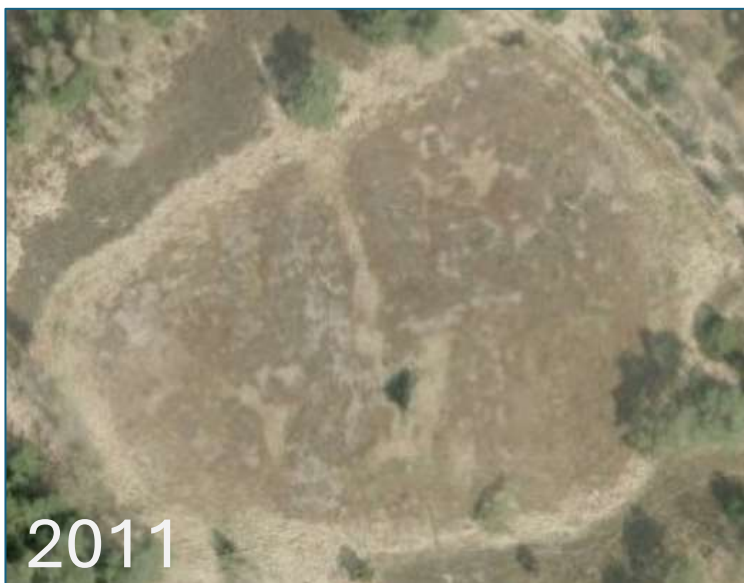
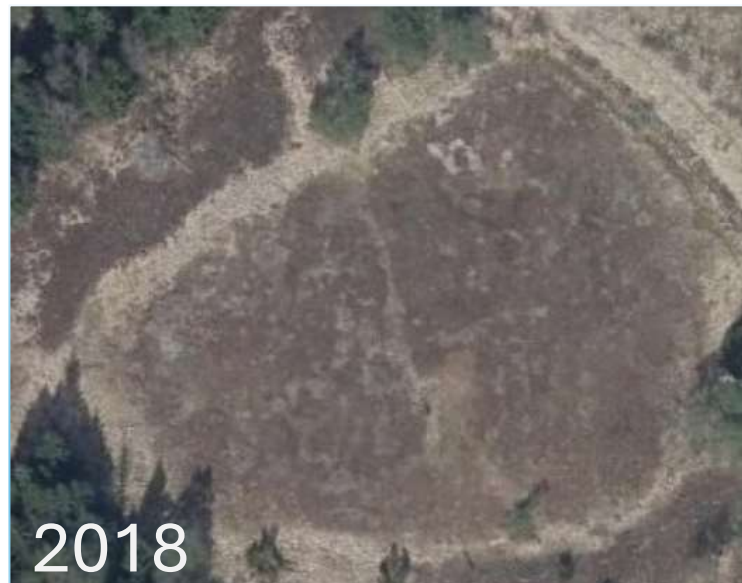
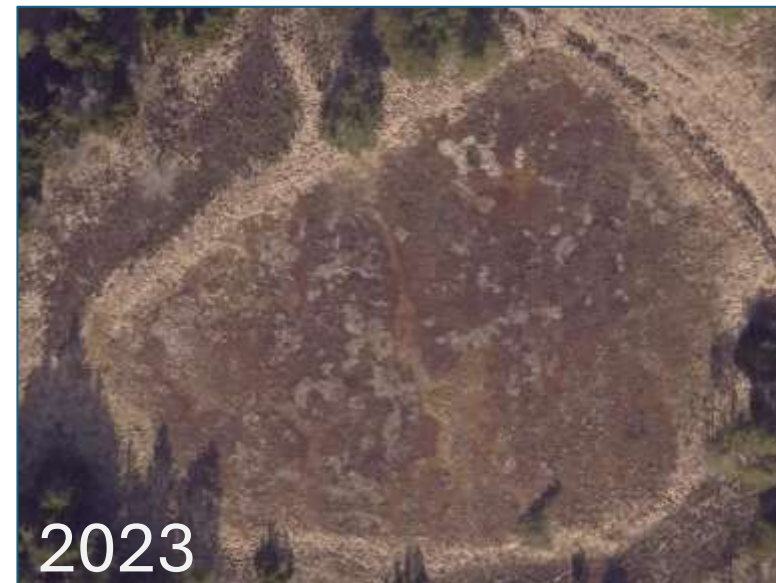
Verandering: verlanding in Poort 2

Verlanding in Poort 2: in 36 jaar is de slenk verland

Klein blaaskruid + Waterdrieblad → Snavelzegge + veenmos + Witte snavelbies → Dopheide + Beenbreek + Kleine veenbes + Lavendelheide

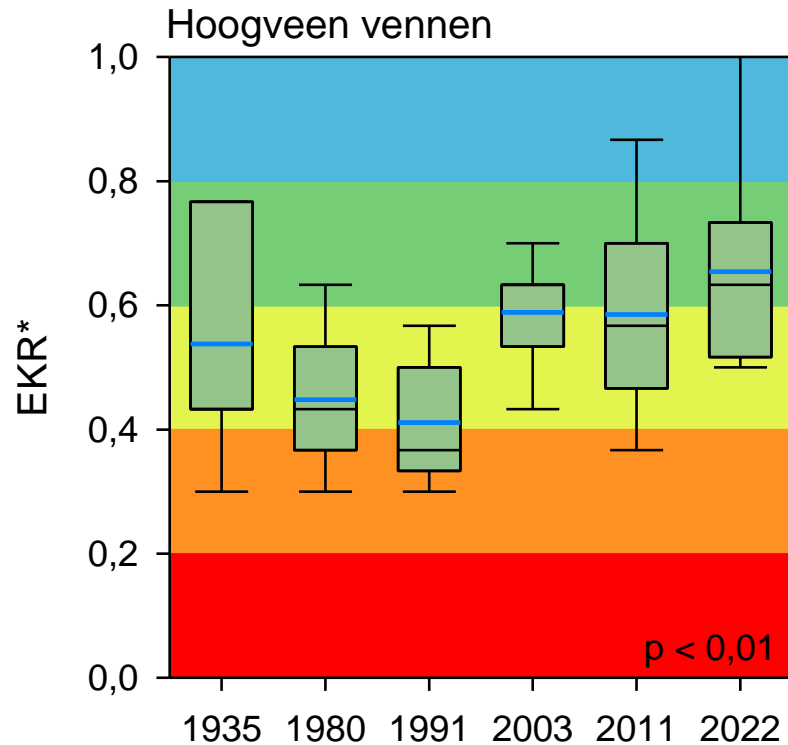
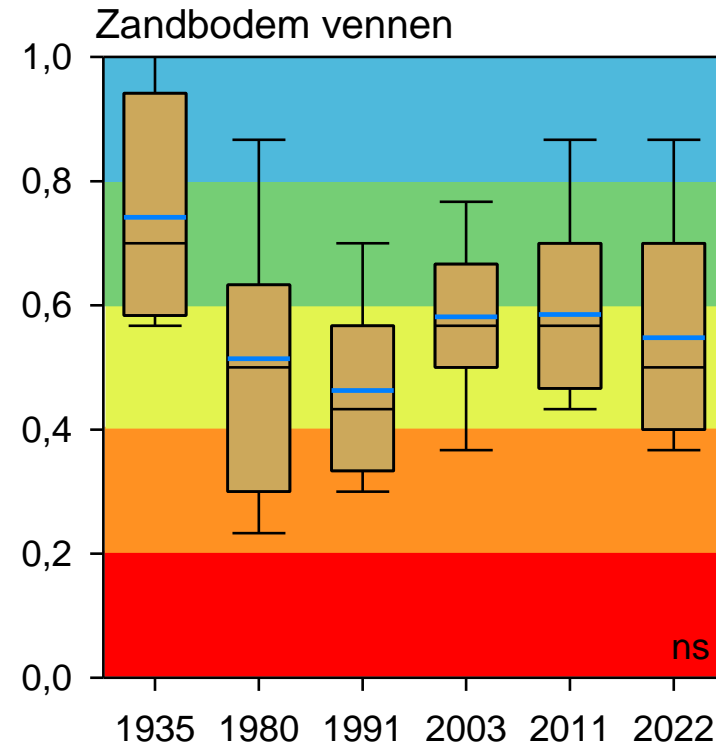
Ecologische kwaliteit - Kiezelwieren

De ecologische kwaliteit is minimaal in 1980-1991 en stijgt daarna weer
